## Prüfbericht Nr. / *Test report No.*

### **BAST 2011 7D 01**

### **“kurze einfache Schutzplanke 2,0”**

**Anfahrversuch TB 32 nach DIN EN1317-1:2010, DIN EN1317-2:2010+DIN EN 1317-2 Ber 1:2011-08**

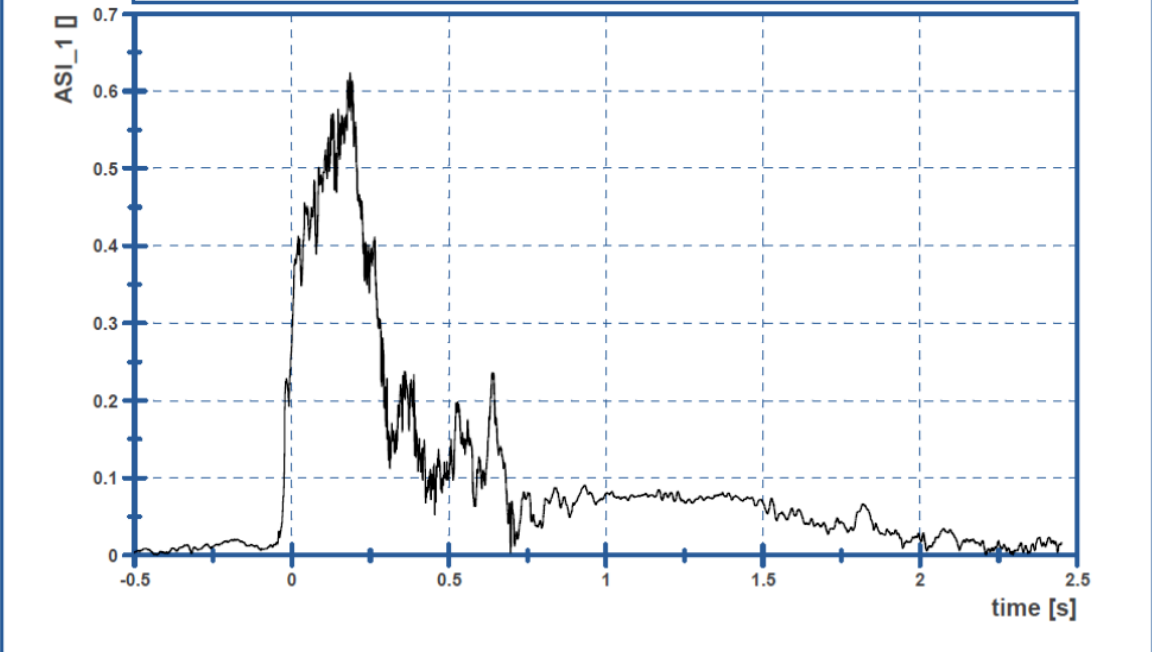
5.4.2	<b>Index für die Schwere der Beschleunigung, ASI (gerundet auf eine Dezimalstelle)</b> <i>Acceleration Severity Index, ASI (rounded to one decimal place)</i>	0,6		
5.4.2.1	<b>Graphische Darstellung des ASI gegen die Zeit</b> <i>Graph of ASI versus time</i>			
<div style="border: 1px solid black; padding: 10px;"> <table style="width: 100%; border-collapse: collapse;"> <tr> <td style="width: 50%; border-right: 1px solid black; padding: 5px;"> <b>Prüfgegenstand:</b> ESP 2.0 20m  <b>Prüffahrzeug:</b> BMW 5er  <b>Leergewicht:</b> 1322 kg  <b>Prüfmasse:</b> 1474 kg         </td> <td style="width: 50%; padding: 5px;"> <b>Anprallgeschwindigkeit:</b> 111,1 km/h  <b>Anprallwinkel:</b> 20°  <b>Filterklasse:</b> CFC 180         </td> </tr> </table> <div style="text-align: right; font-weight: bold; font-size: 1.2em; margin-top: 5px;">ASI</div>

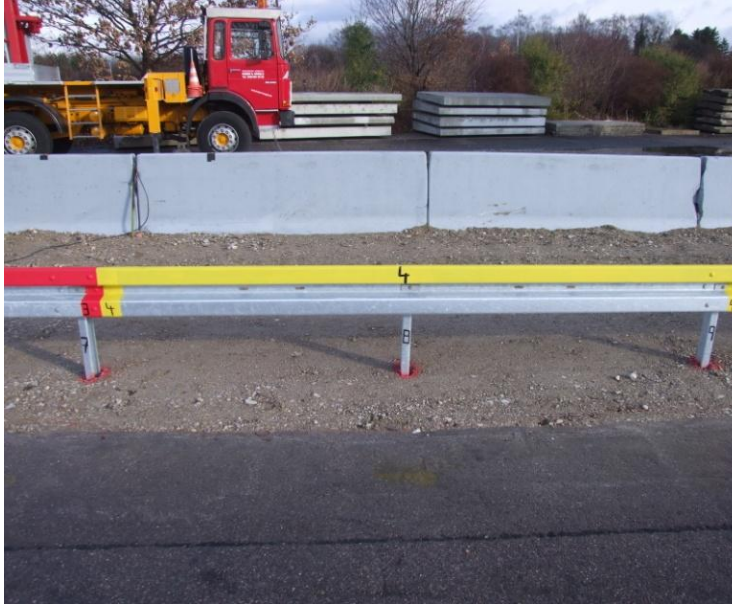
8.C.1.7	Element 4, Pfosten 7, 8, 9 <i>Element 4, Post 7, 8, 9</i>

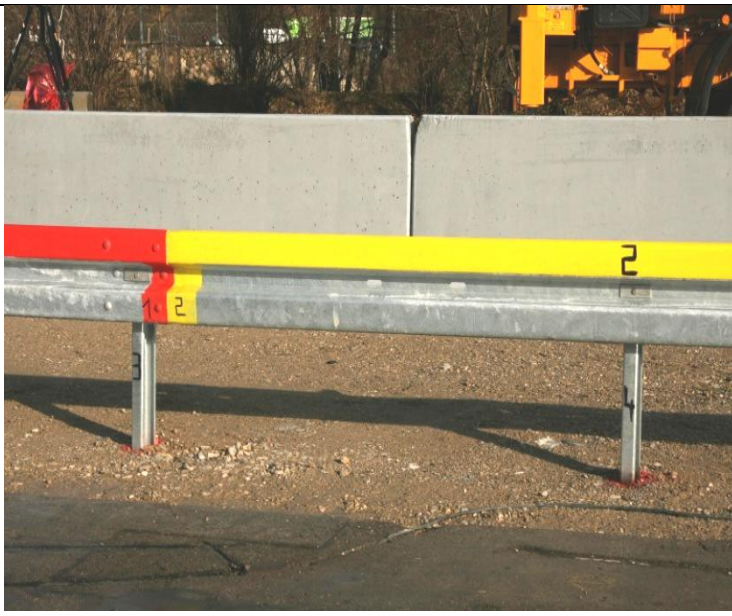
8.C.1.8	Detail Anprallbereich, Pfosten 3, 4 <i>Detail impact area, post 3, 4</i>

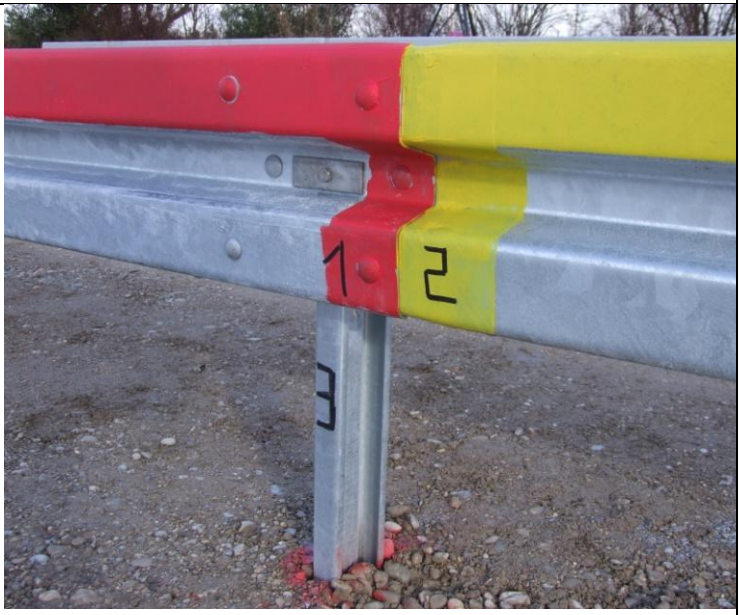
8.C.1.9	Detail Elementübergang von 1 zu 2, Pfosten 3, <i>Detail element transition 1 to 2, post 3</i>

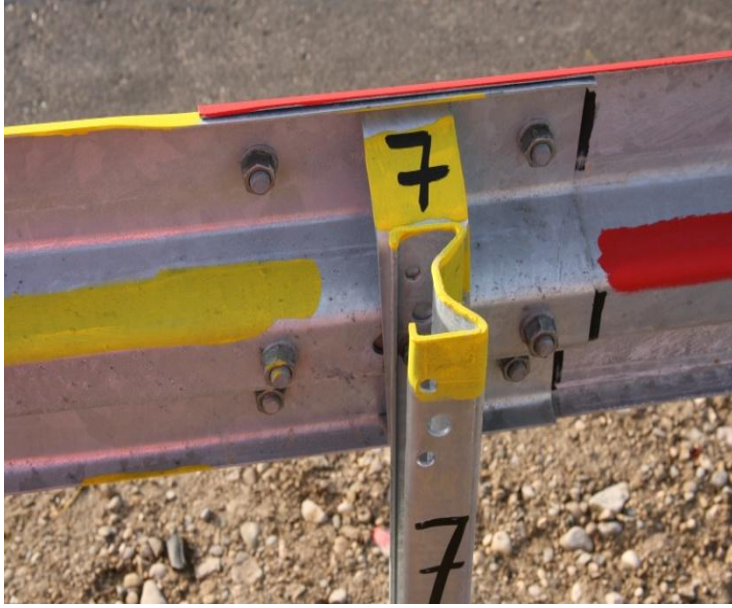
8.C.1.10	Detail Systemansicht Rückseite mit Stützbügel, <i>Detail rear view system with support bracket,</i>

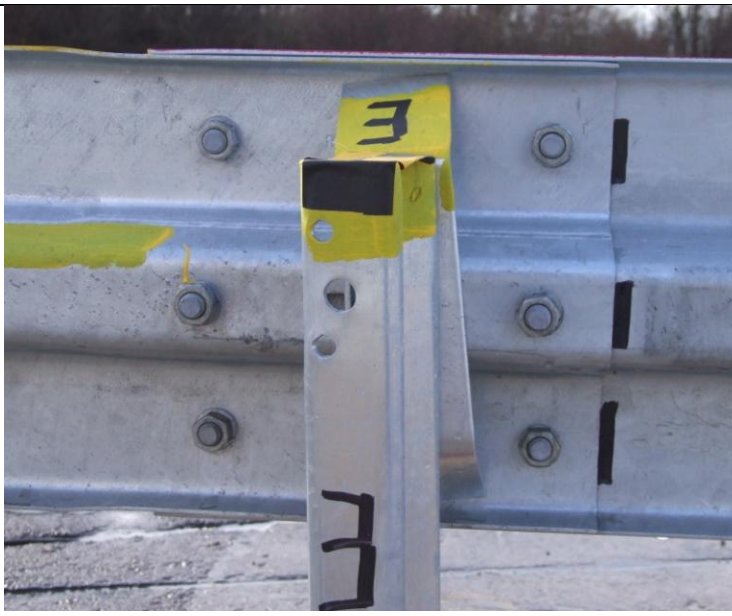
8.C.1.11	Detail Systemaufbau <i>Detail system design</i>

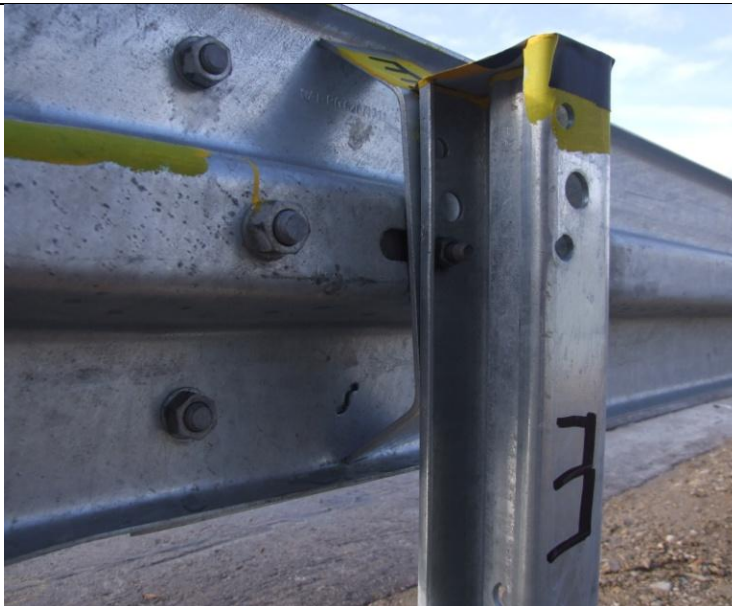
8.C.1.12	Verschraubung Pfosten – Stützbügel – SP Holm, <i>screwing post – support bracket – guardrail beam</i>

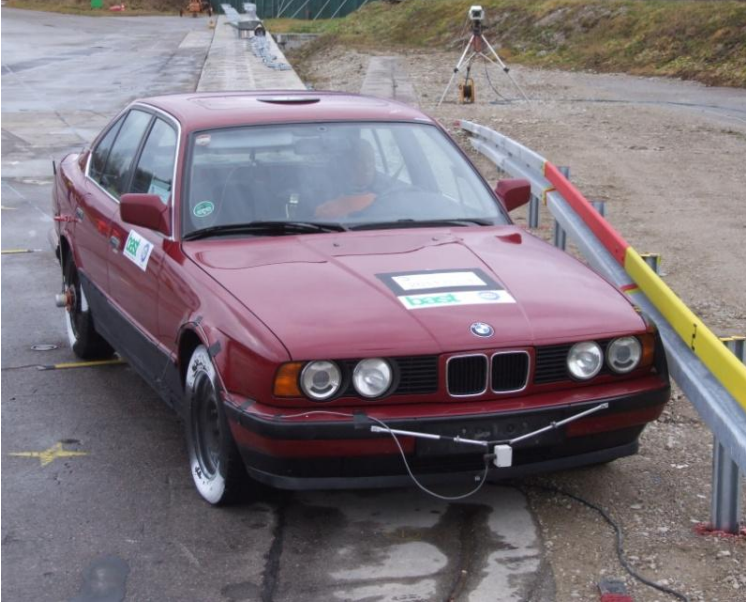
8.C.2.1	Prüffahrzeug am Anprallpunkt <i>Test vehicle on impact point</i>

A red BMW sedan is positioned on a paved test track. The car is facing forward, slightly to the right. A metal barrier with red and yellow sections is visible on the right side of the car. A tripod-mounted camera is visible in the background on the right. The car has a 'best' logo on the front hood and a 'best' logo on the driver's side door.

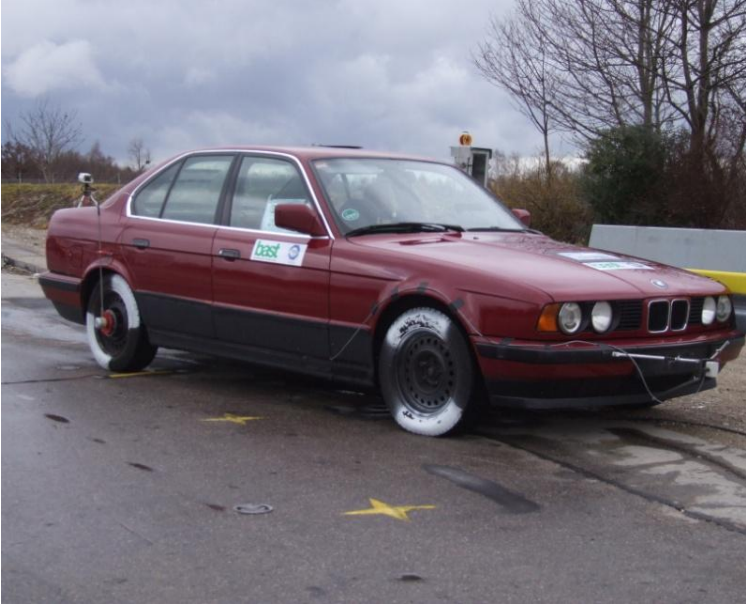
8.C.2.2	Prüffahrzeug am Anprallpunkt <i>Test vehicle on impact point</i>

A red BMW sedan is shown from a side profile, facing right. The car is on a paved surface with yellow markings. A metal barrier is visible on the right. The background shows a cloudy sky and some trees. The car has a 'best' logo on the driver's side door.

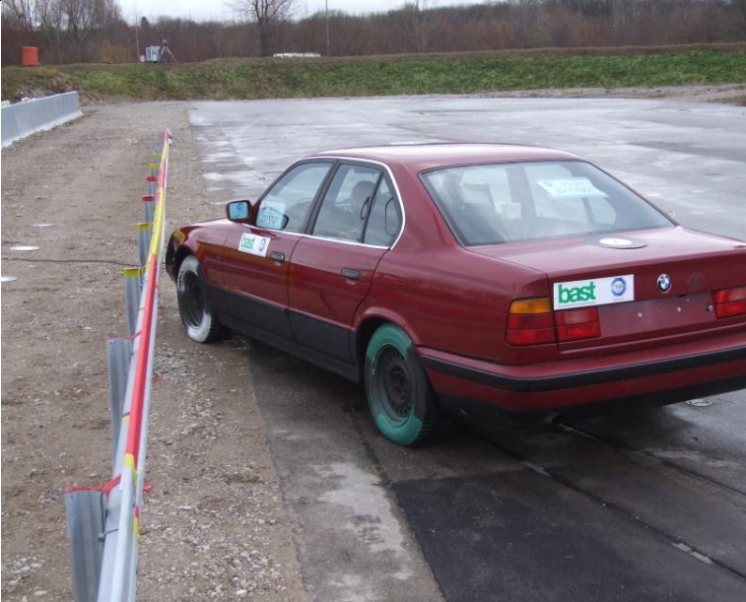
8.C.2.3	Prüffahrzeug am Anprallpunkt <i>Test vehicle on impact point</i>

A red BMW sedan is shown from a rear three-quarter view, facing right. The car is on a paved surface. A metal barrier is visible on the left side. The car has a 'best' logo on the rear trunk lid and a 'best' logo on the driver's side door.

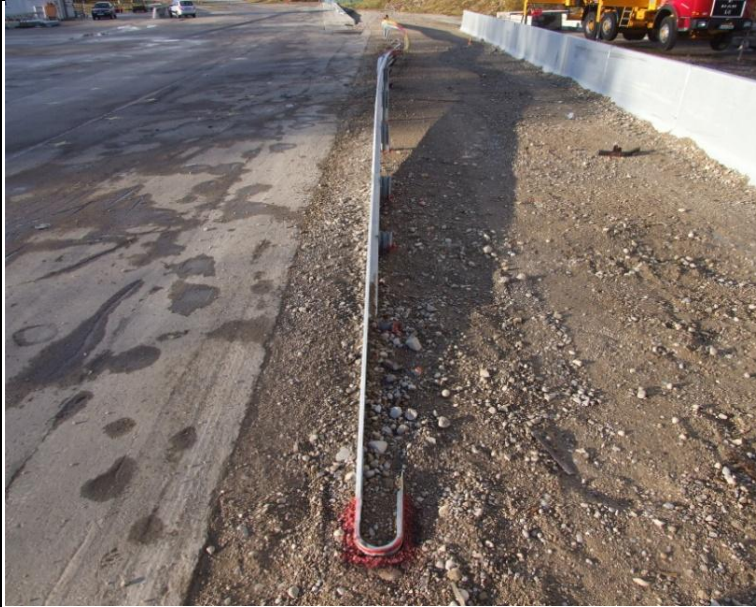
8.C.3.6	Übersicht Anprallseite, <i>Overview impact side,</i>

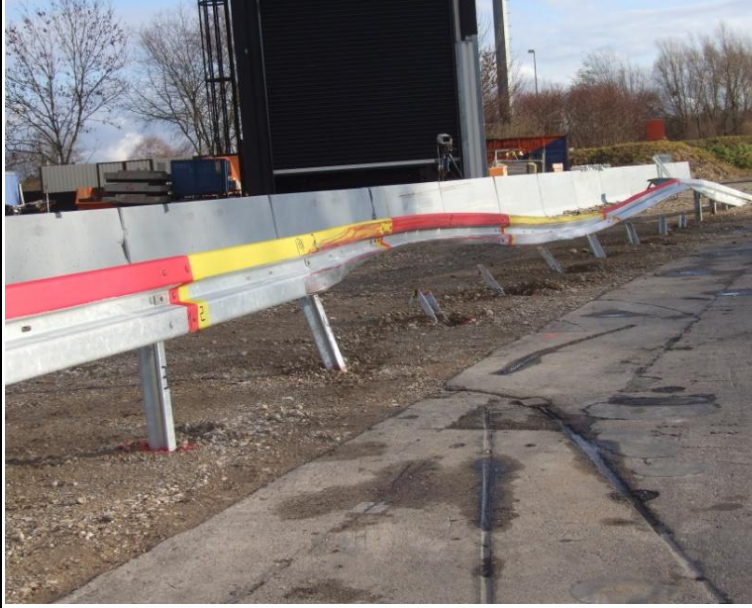
8.C.3.7	Deformationsverlauf <i>Course of deformation</i>

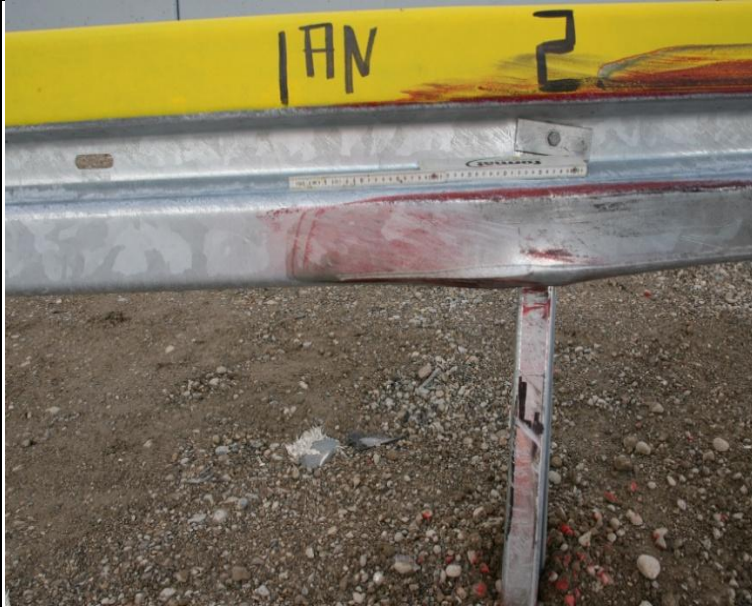
8.C.3.8	Anprallpunkt Element 2, Pfosten 4, <i>Impact point element 2 Post 4,</i>

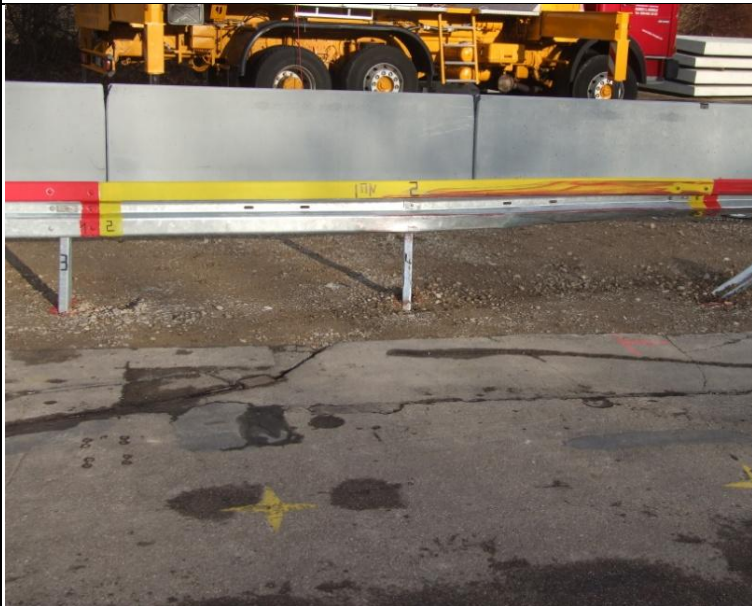
8.C.3.9	Deformationsverlauf Element 2, Pfosten 3, 4, 5 <i>Course of deformation Element 2, post 3, 4, 5</i>

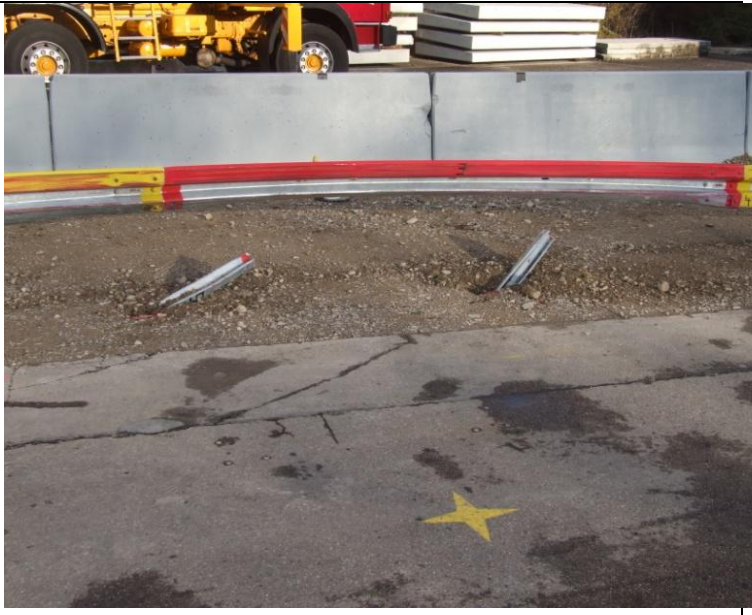
8.C.3.10	Deformationsverlauf Element 3, Pfosten 5, 6, <i>Course of deformation Element 3, post 5, 6,</i>

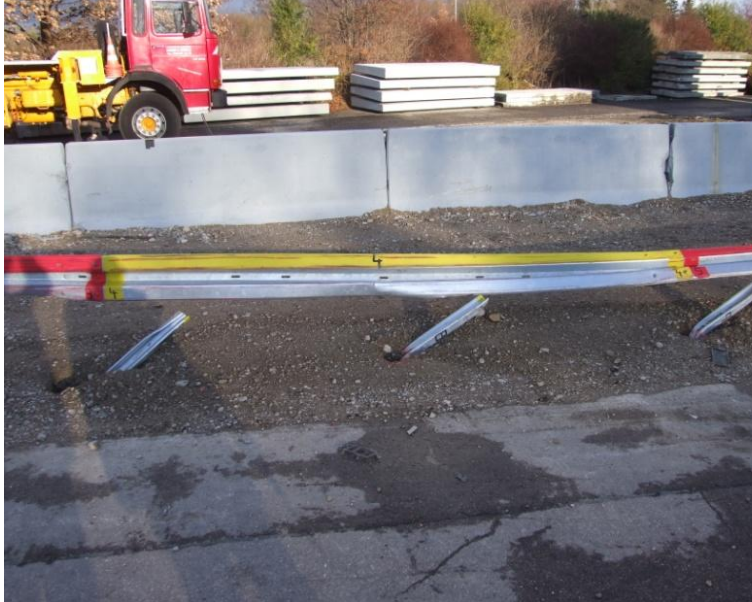
8.C.3.11	Deformationsverlauf Element 4, Pfosten 7, 8, 9, <i>Course of deformation Element 4, post 7, 8, 9,</i>

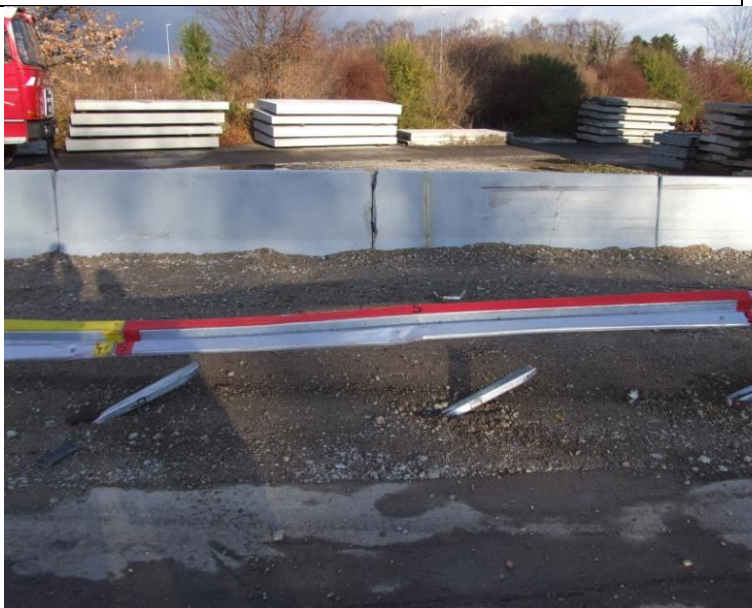
8.C.3.12	Deformationsverlauf Element 5, Pfosten 9, 10, <i>Course of deformation Element 5, post 9, 10,</i>

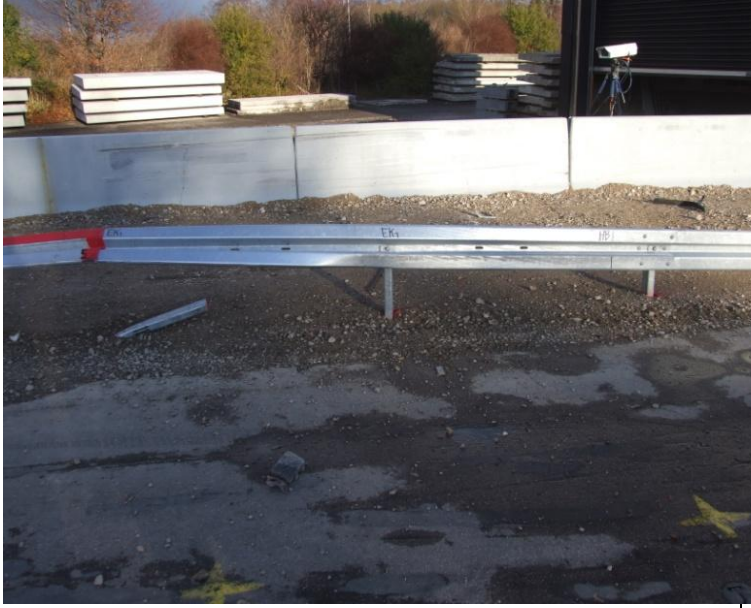
8.C.3.13	Deformationsverlauf Element EK <sub>1</sub> , Abprallpunkt, Pfosten 11, 12, 13, <i>Course of deformation Element EK<sub>1</sub>, rebound point, post 11, 12, 13,</i>

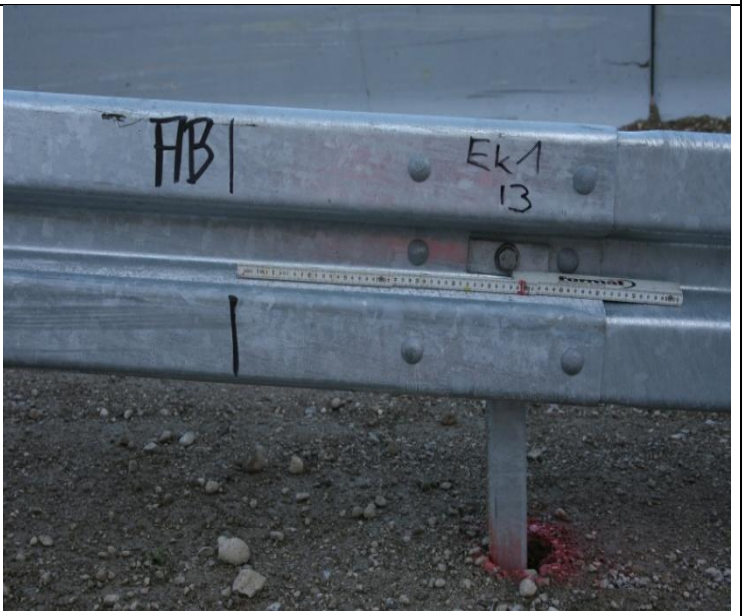
8.C.3.14	Abprallpunkt Element EK <sub>1</sub> , Pfosten 13, <i>Rebound point element EK<sub>1</sub>, post 13,</i>

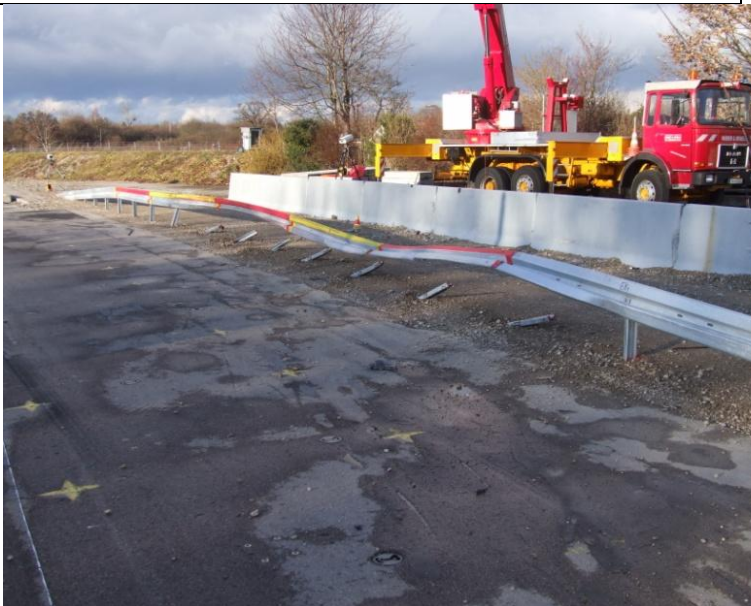
8.C.3.15	Deformationsverlauf <i>Course of deformation</i>

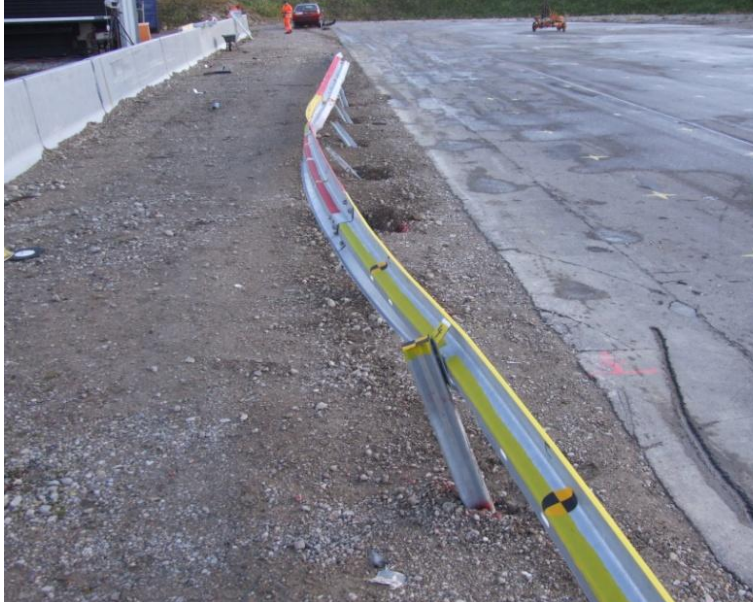
<p>8.C.3.16</p>	<p>Deformationsverlauf <i>Course of deformation</i></p>	 
<p>8.C.3.17</p>	<p>Deformationsverlauf <i>Course of deformation</i></p>

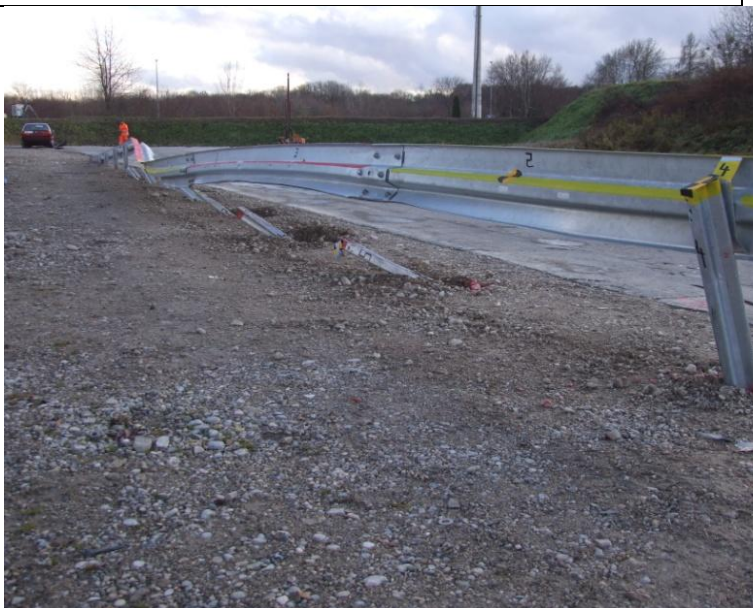
<p>8.C.3.18</p>	<p>Deformationsverlauf Rückansicht, <i>Course of deformation back,</i></p>

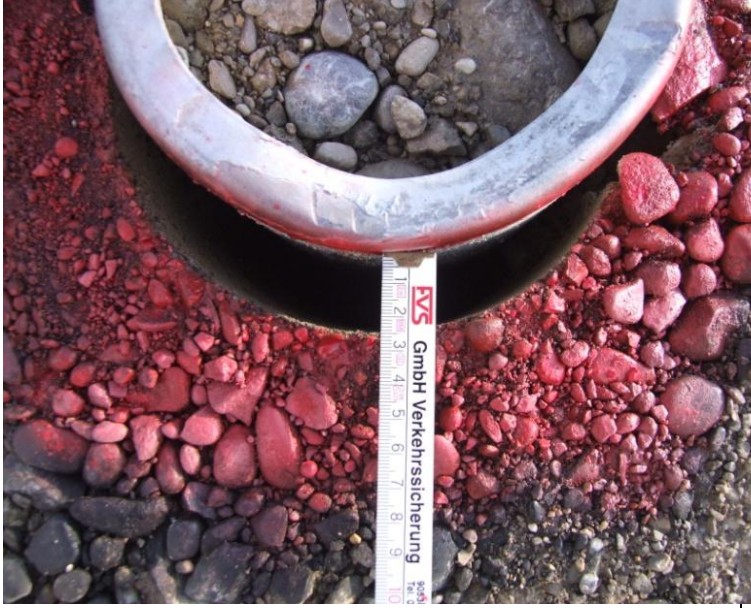
8.C.3.19	Detail Längsverschiebung Anfangskonstruktion, <i>Detail longitudinal displacement starting terminal,</i>

5.2.10	<b>Dauerhafte Verschiebung der Endverankerung durch den Anprall?</b> <i>The permanent displacement of the end anchorage caused by the impact</i>	Ja Yes
	<b>Ergänzende Informationen</b> <i>Supplementary information</i>  Dauerhafte Verschiebung Systemanfang: quer: 0,0 cm    längs: 2,5 cm <i>The permanent displacement of the beginning terminal:            transverse displacement: 0,0 cm    longitudinal displacement: 2,5 cm</i>  Dauerhafte Verschiebung Systemende: quer: 0,0 cm    längs: 2,0 cm <i>The permanent displacement of the end terminal:            transverse displacement: 0,0 cm    longitudinal displacement: 2,0 cm</i>

5.2.12	<p><b>Beschreibung der Schäden am Prüfgegenstand einschließlich Schäden an Gründungen, Verankerungen im Boden und Befestigungen</b></p> <p><i>Description of damage to test item including foundations, ground anchorages and fixings</i></p> <p>Das Prüffahrzeug prallt am Element 2 an das System an, dabei werden 82,1kJ senkrechte kinetische Fahrzeugenergie eingebracht. Nach einer gesamten Kontaktstrecke von 17,95 m verlässt das Prüffahrzeug das System am Element EK1. Im Wesentlichen werden durch den Anprall die Schutzplankenholme 2,3,4,5 und EK1 deformiert. Die Verbindungen der Holme untereinander bleiben alle intakt, das System bleibt komplett und ist nicht gerissen. Sämtliche Pfosten bleiben im Boden verankert. An den Pfosten 5 bis 11 lösen sich die 1 kg schweren Stützbügel vom System und damit die Verbindung zu den SP-Holmen. Diese Pfosten werden in + X und + Y Richtung verbogen. Das gesamte System wurde durch den Anprall in + x-Richtung gezogen (Bilder 8.C.3.19/8.C.3.20/8.C.3.21).</p> <p><i>The test vehicle crashes into the system at element 2, thereby yielding 82.1kJ of vertical kinetic vehicle energy. The test vehicle leaves the system at element EK1 after a total contact distance of 17.95 m. Crash barrier beams 2,3,4,5 and EK1 are deformed as a result of the impact. The connections between beams all remain intact, and the system remains complete and is not ripped. All posts remain anchored in the ground. In the post 5-11, the 1kg bracket detached from the support system and the connection to the guard rail. These posts are deformed in a +X and +Y direction. The entire system was pulled through the impact in the + x direction (pictures 8.C.3.19/8.C.3.20/8.C.3.21).</i></p>

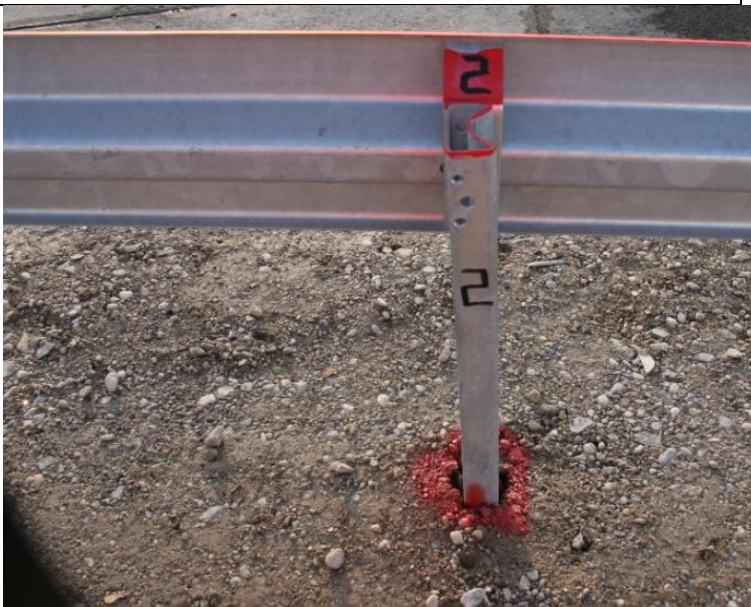
8.C.3.20	Pfosten 2, <i>post 2,</i>

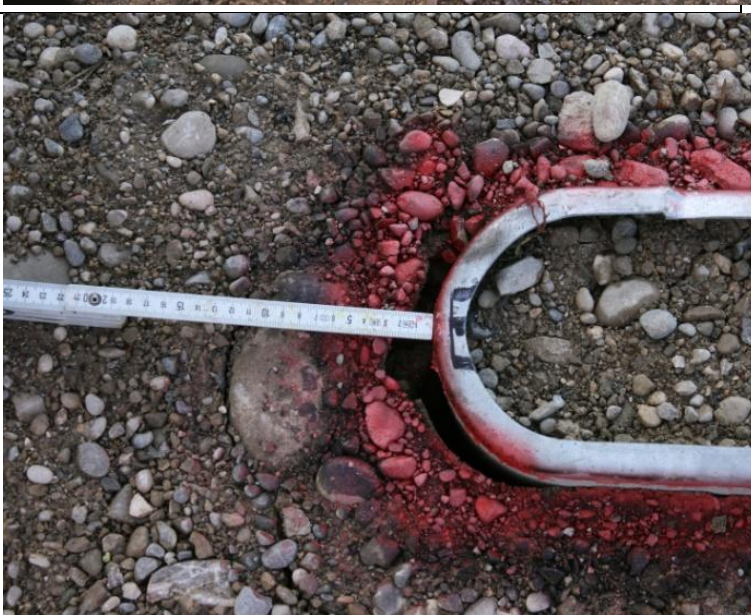
8.C.3.21	Detail Längsverschiebung Endkonstruktion, <i>Detail longitudinal displacement ending terminal,</i>

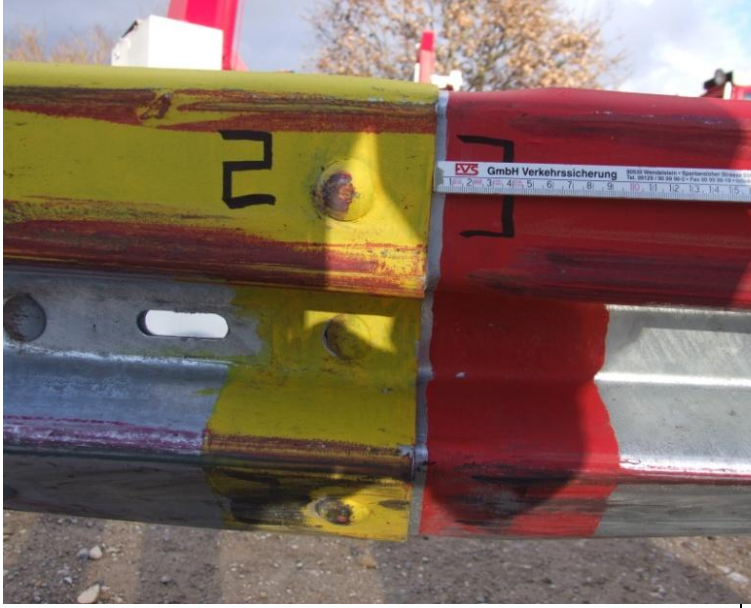
8.C.3.22	Dauerhafte Verschiebung Stoß 2 zu 3, <i>permanent displacement joints 2 to 3,</i>

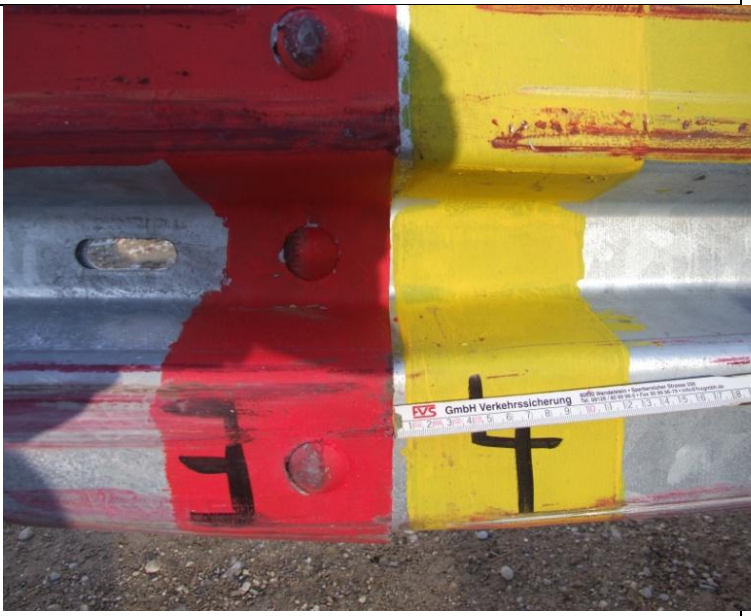
8.C.3.23	Dauerhafte Verschiebung Stoß 3 zu 4, <i>permanent displacement joints 3 to 4,</i>

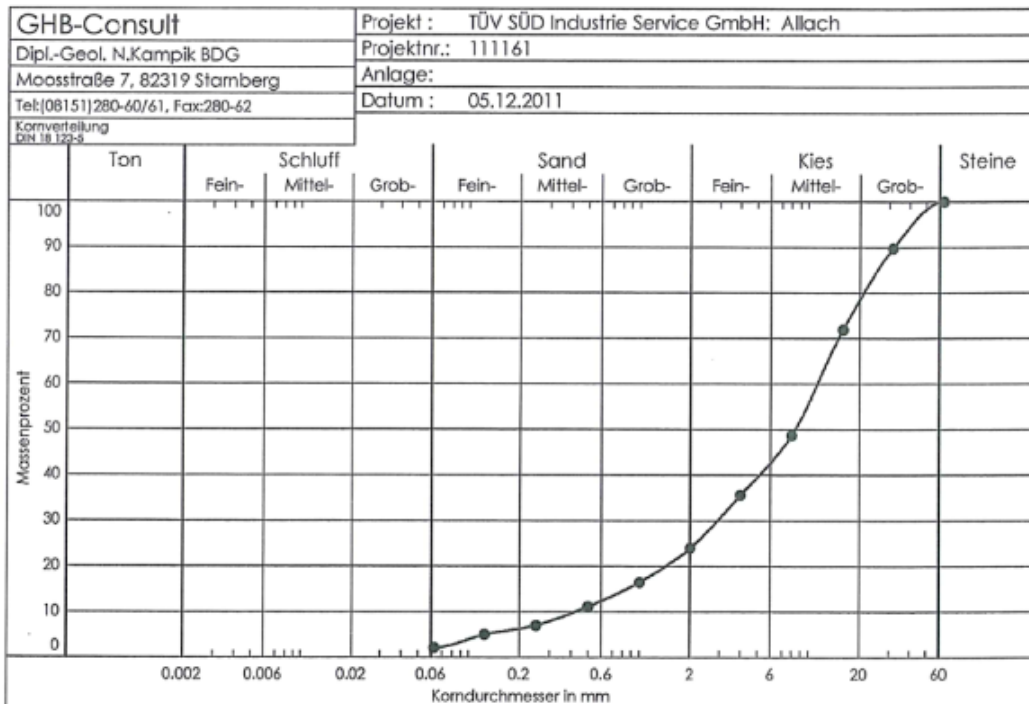
# Anlage 2

Fein- bis Grobkies, sandig, braungrau, schw. feucht

Entnahmestelle	KP 1			
Entnahmetiefe	bei PD 1			
Labonummer	—●— KP 1			
Ungleichförm. U	U = 26,9			
Krümmungszahl	Cc = 1,8			
d10 / d60	0,422/11,346 mm			
Anteil <0,063 mm	2,1 %			
Frostempfindl.kl.	F1			
kf nach Hazen	- (U > 5)			
kf nach Beyer	1,6E-003 m/s			
kf nach Kaubisch	- (0,063 <= 10%)			
kf nach Seller	4,8E-003 m/s			
Kornenzahl	0028			
Kornfrakt. T/U/S/G	0,0/2,1/21,9/76,0 %			
Bodenart	G,gs',ms'			
Bodengruppe	GW

Bodengruppe nach DIN 18 196 / ZTVE-SIB 94:	GW Kies, weitgestuft	
Frostempfindlichkeitsklasse nach ZTVE-SIB 94:	F1 (nicht frostempfindlich)	
Anforderungen an die Frostschuttschicht nach ZTVT-SIB 95		
a) Frostempfindlichkeit		
	Siebdurchgang	Anforderung
	vorhanden	zul. Anteil
Anteil größte Kornklasse + Überkorn in M.-%	10,3%	>= 10,0%
Überkornanteil	0,0%	<= 10,0%
Anteil <= 0,063 mm in M.-%	2,1%	<= 7,0%
		erfüllt
		ja
		ja
		ja
b) für die oberen 20 cm der Frostschuttschicht		
Anteil > 2 mm	76,0%	>= 30,0%
		<= 75,0%
Anteil > 16 mm	28,1%	<= 40,0%
		ja
		nein
		ja

Beurteilung:  
Die Anforderungen an die Frostschuttschicht werden nach ZTVT-SIB 95 für die obersten 20 cm nicht erfüllt.
